Colonne effondrée

EPSC Learning Sheet October 2025

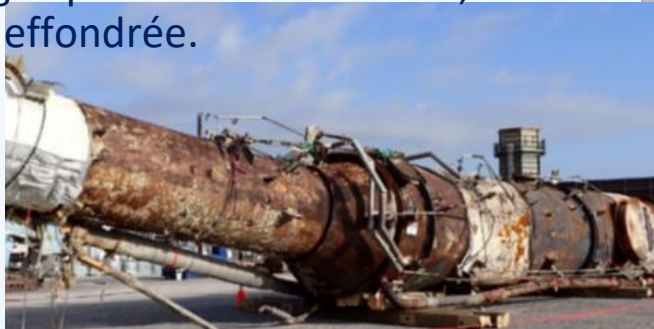
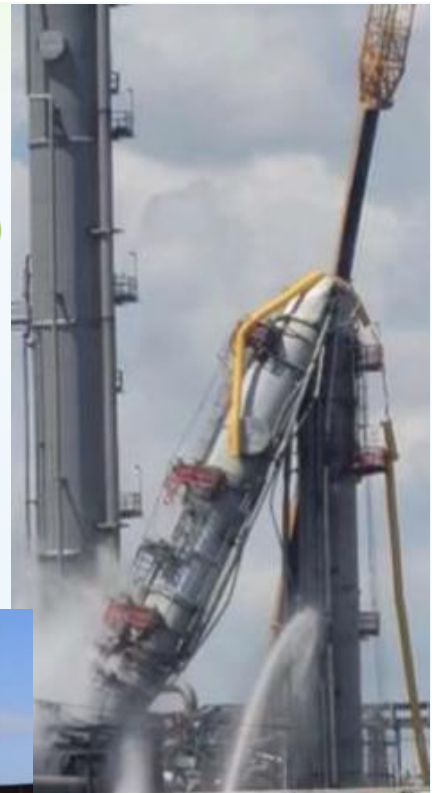
Dans le cadre de travaux de maintenance, une colonne de distillation d'une raffinerie a été arrêtée, nettoyée et ouverte. L'air a commencé à réagir avec le FeS et les dépôts de carbone à l'intérieur de la colonne. Sous l'effet de la chaleur dégagée par l'incendie interne, la colonne s'est effondrée.

- Les équipements en acier utilisés dans le secteur pétrolier peuvent former du FeS à l'intérieur. Les tours avec garnissage sont particulièrement sensibles à ce phénomène. À l'ouverture, le FeS réagit avec l'oxygène, même à température ambiante. Lorsque la température augmente, les résidus (hydro)carbonés peuvent brûler et la chaleur peut rapidement affaiblir les équipements métalliques.
- Avant d'ouvrir une colonne, il faut tenir compte des dangers liés aux dépôts pyrophoriques ou auto-échauffants.
- Les méthodes de nettoyage chimique peuvent contribuer à réduire le risque en éliminant les matériaux combustibles, mais elles ne peuvent être considérées comme suffisantes pour éliminer le danger.
- Un mouillage fréquent et une surveillance des températures peuvent être utilisés pour contrôler la chaleur d'oxydation après ouverture.

Soyez conscient des risques pyrophoriques
