# Réservoir d'ammoniac effondré

EPSC Learning Sheet September 2025

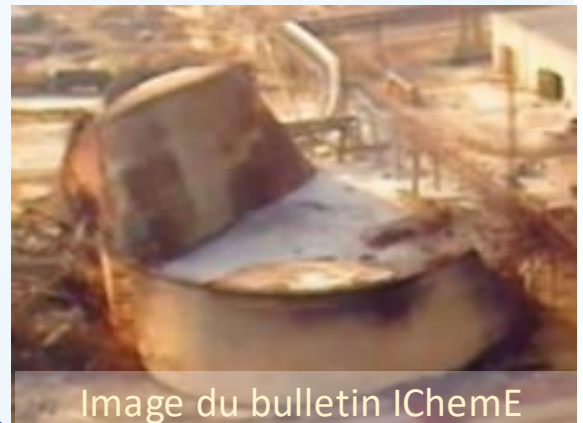
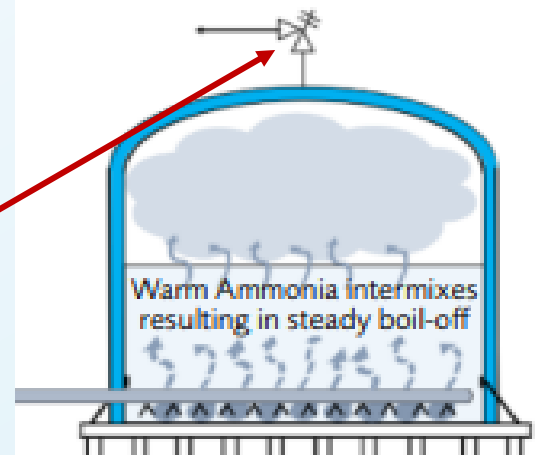
Un réservoir d'ammoniac liquide  $\text{NH}_3$  a connu une défaillance catastrophique dans l'usine d'engrais Azotas en Lituanie en 1989. Au cours de la maintenance du système d'évaporation, les opérateurs ont accidentellement créé un retour de  $\text{NH}_3$  liquide chaud vers le réservoir. Le  $\text{NH}_3$  s'est évaporé rapidement, créant une pression que la soupape de sécurité n'a pas pu évacuer. Le réservoir s'est soulevé, libérant son contenu de 7000 tonnes. La digue s'est rompue sous l'effet de l'impact et le grand nuage d'ammoniac s'est enflammé, générant des gaz nitreux toxiques, faisant 7 morts et 57 blessés.

- Un traitement fiable du boil-off gaz est essentiel pour contrôler la pression. La PSV n'a pas été conçue pour ce scénario.
- Le retour de  $\text{NH}_3$  chaud dans le réservoir peut être réduit avec des clapets de non-retour ou des automatismes de sécurité.
- Concevoir les réservoirs atmosphériques de manière à assurer la frangibilité au niveau du toit plutôt qu'au niveau du fond.
- Des capteurs de température avec automatismes peuvent aider à éviter les boil-over.
