# Incêndio em aço com cloro

Carta de aprendizado EPSC dezembro 2023

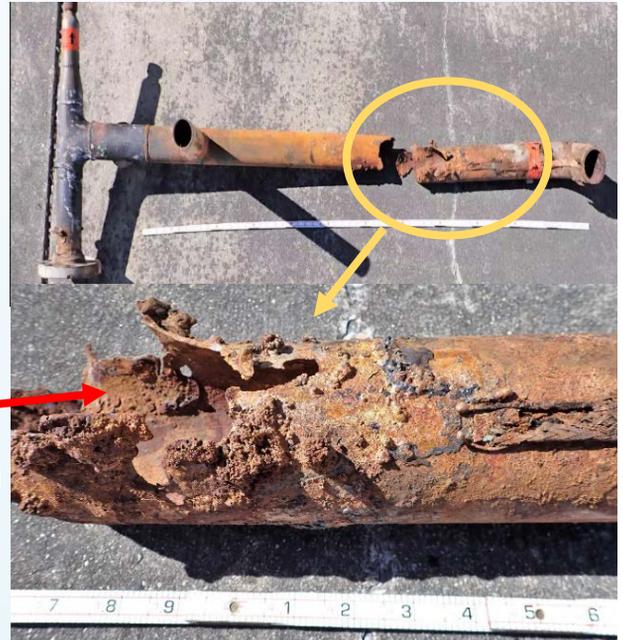
Um incêndio em uma tubulação em aço carbono utilizada para serviço contendo cloro começou quando um ponto quente foi gerado por uma falha no aquecimento por traço elétrico. O tubo de média pressão de 4" queimou completamente e liberou cloro tóxico.

- Incêndios em equipamentos em aço carbono utilizados com cloro ( $\text{Cl}_2$ ) ocorrem a partir de  $250^\circ\text{C}$ . A temperatura é tipicamente mantida abaixo de  $150^\circ\text{C}$  para sistemas contendo  $\text{Cl}_2$ . Impurezas na área superficial do aço (como ferrugem), podem reduzir a temperatura de oxidação do aço pelo  $\text{Cl}_2$  para cerca de  $100^\circ\text{C}$ .

- A temperatura de equipamentos em aço carbono contendo cloro pode ser monitorada.
- O traço elétrico foi danificado, criando um curto-circuito e um ponto quente. Um detector de falha de aterramento deveria estar presente para identificar a falha e interrompê-la.

- As linhas aquecidas por traço elétrico devem ser adequadamente dimensionadas para a tensão fornecida.
- Inspecione sistemas críticos de aquecimento elétrico, e substitua-os quando danificados.

- Selecione aquecimento confiável para sistemas com  $\text{Cl}_2$ , como água quente.
