# Зруйнований резервуар для аміаку

EPSC Навчальний лист Вересень 2025

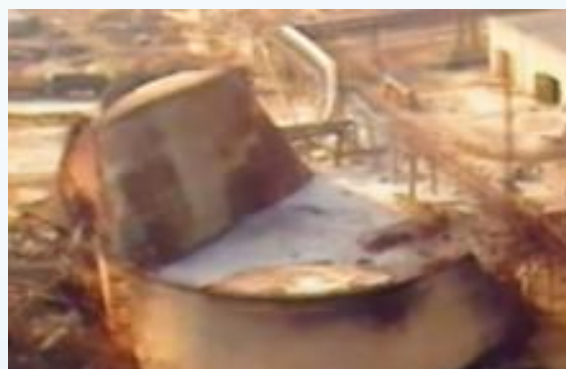
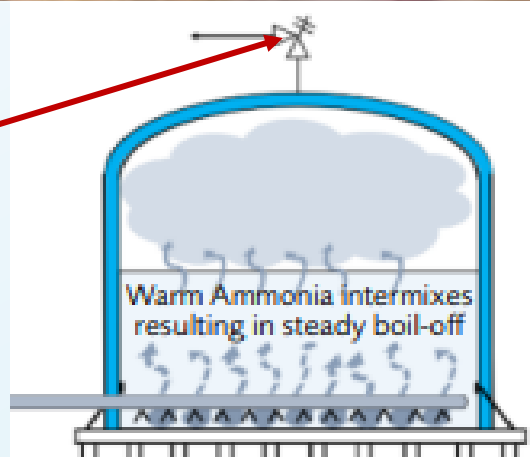
Pictures from IChemE bulletin

У 1989 році на заводі з виробництва добрив «Азотас» у Литві сталася катастрофічна аварія резервуара з рідким аміаком  $\text{NH}_3$ . Під час технічного обслуговування системи випаровування оператори випадково створили зворотний потік рідкого теплого  $\text{NH}_3$  до резервуара.

Можливо, після «перемикання потоків»  $\text{NH}_3$  швидко випарувався, створивши тиск, який не міг бути знятий за допомогою PSV (запобіжного клапана). Резервуар піднявся, вивільняючи свій вміст у 7000 тон. Дамба прорвалася через удар, і велика хмара аміаку запалала, утворивши токсичні азотні гази, що призвело до 7 загиблих і 57 поранених.

- Надійне поводження з випаровуванням газом є необхідним для контролю тиску. PSV не був розроблений для такого сценарію.
- Зворотний потік теплого  $\text{NH}_3$  до резервуара можна зменшити за допомогою зворотних клапанів або блокувань.
- Проектуйте атмосферні резервуари таким чином, щоб вони руйнувалися в верхній частині, а не в нижній.
- Температурні датчики з блокуваннями можуть допомогти уникнути перемикання потоків.
