# Földgáz vezeték törése

EPSC Learning Sheet February 2025

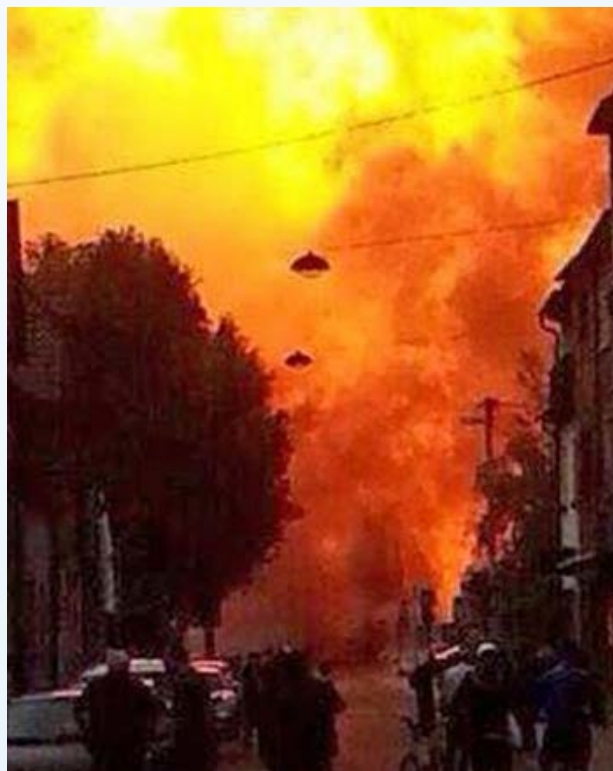
A 80 bar nyomású földgázvezeték javítási munkálatai során szádfalazás közben véletlenül egy szádlemezt ütöttek a vezetékbe, melynek következtében a vezeték eltörött (Oppau, Németország 2014). A kiáramlott gáz berobbant és az óriás jettűz a lakóövezetben két halálos áldozatot és a környezet károsodását okozta.

- A hőszugárzás 200 m-es környezetben okozta az épületek és az autók károsodását.
- A javítási munkák megkezdése előtt végezzen veszély- és kockázatértékelést. Használjon speciális munkavégzési engedélyt a tevékenység végzésére.
- A javítási munkák megkezdése előtt győződjön meg a földalatti vezetékek pontos elhelyezkedéséről. Ne higgyen a térképeken szereplő adatoknak. A vezeték pontos elhelyezéséről mindig győződjön meg.
- Vezetékfeltárási munkák során használjon kézi szerszámokat.
- A javítási munkák során minimalizálja a jelen lévő személyek számát.
