Zawalona Kolumna

Arkusze Edukacyjne EPSC Październik 2025

EPSC

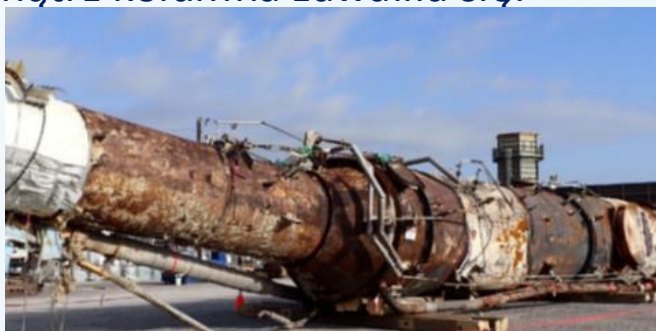
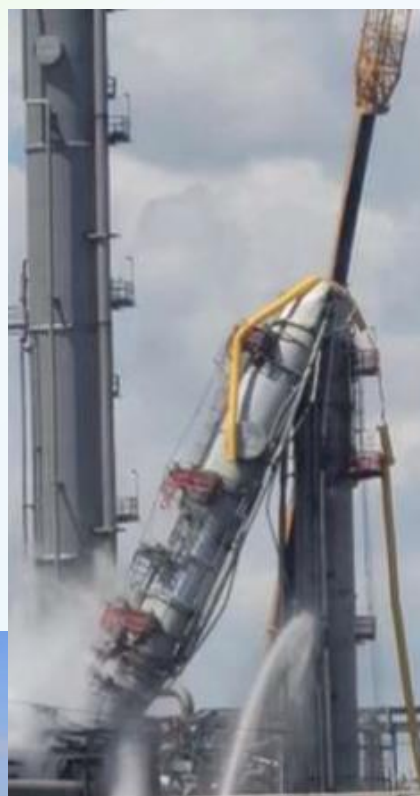
W celu przeprowadzenia prac konserwacyjnych kolumna destylacyjna w rafinerii została zatrzymana, oczyszczona i otwarta. Powietrze zaczęło reagować z FeS i osadami węglowymi. Z powodu ciepła pożaru wewnątrz kolumna zawaliła się.

- Żelazne urządzenia w obszarze ropy i gazu mogą tworzyć FeS wewnątrz. Wypełnione wieże są podatne na to zjawisko. Podczas otwierania FeS reaguje z tlenem nawet w temperaturze pokojowej. Wraz ze wzrostem temperatury mogą również spalać się pozostałości (węglowodorów), a ciepło może szybko osłabić metalowe urządzenia.
- Przed otwarciem wieży rafinerijnej należy rozważyć zagrożenia związane z osadami piroforycznymi lub samonagrzewającymi się.
- Metody czyszczenia chemicznego mogą pomóc zmniejszyć ryzyko pożaru wypełnień poprzez usunięcie materiałów palnych, ale nie można ich uznać za wystarczające do wyeliminowania zagrożenia.
- Częste zwilżanie i monitorowanie temperatury może być stosowane w celu kontrolowania ciepła utleniania po otwarciu.
