Zrútenie Morandiho mosta

EPSC Náučný leták December 2024

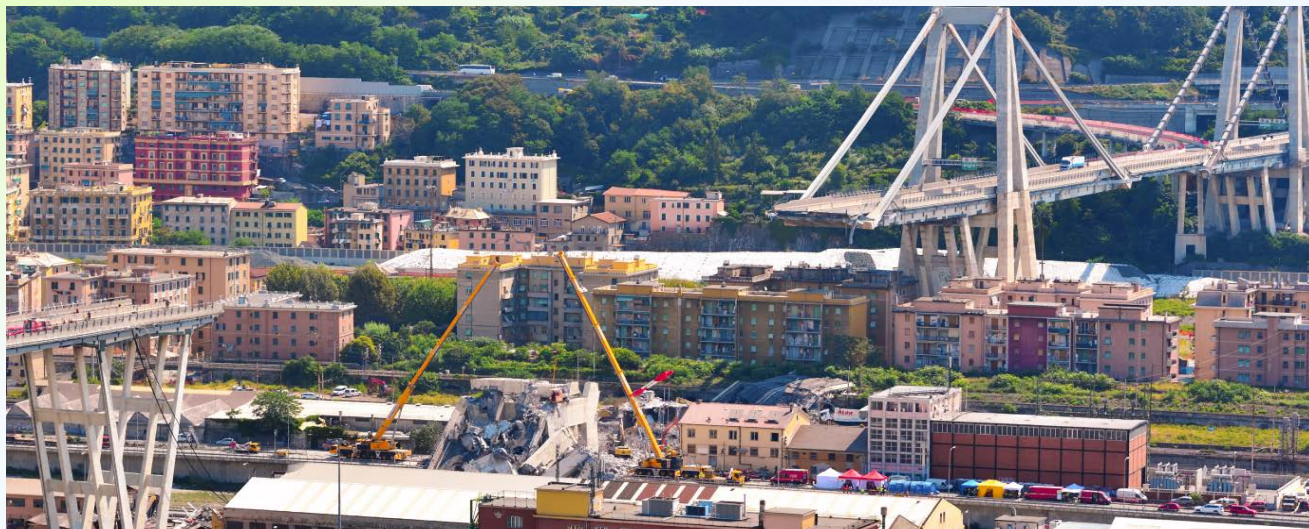
14. augusta 2018 došlo počas búrky k zrúteniu 1182 m dlhého a 45 m vysokého Morandiho mosta v Janove. Zrútenie mosta si vyžiadalo 43 obetí.

- 200 metrové úseky mostovky boli uchytené na 90 m vysokých betónových pilieroch s diagonálnymi závesnými výstuhami.
- Kontrolovať stav kovových častí vo vnútri pilierov z predpätého betónu (z roku 1967) bolo náročné. V roku 1990 bola takáto kontrola vykonaná iba na 11. pilieri. Ukázalo sa, že 30 % výstuží (oceľových lán) je následkom prieniku chloridov z morskej vody skorodovaných.
- Neidentifikované poškodenie mechanických častí kritických zariadení býva častou príčinou mimoriadnych udalostí aj v chemickom priemysle. Na dostupnosť takýchto zariadení pre inšpekciu treba myslieť už pri ich projektovaní a schvaľovaní.

Dostupnosť všetkých kritických častí pre inšpekciu zabezpečte už pri ich projektovaní
