# Válvula aberta inadvertidamente

Carta de Aprendizado EPSC abril 2025

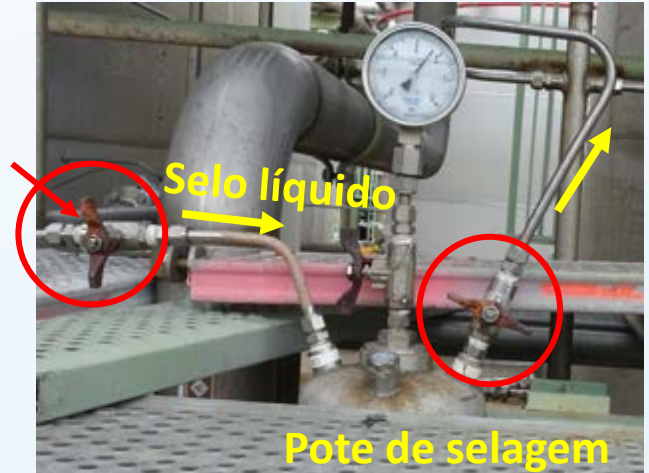
Durante um trabalho de manutenção envolvendo andaimes, uma válvula foi inadvertidamente aberta. Esta válvula estava na linha de recarga de um pote de vedação de bomba contendo um líquido inflamável. Como a saída do pote de vedação também foi aberta inadvertidamente, cerca de 9 toneladas do líquido foram liberadas para um reservatório através de um coletor.

- As alavancas de válvulas tipo esfera podem ser facilmente movimentadas, abrindo as válvulas acidentalmente. A presença de andaimes aumenta esta probabilidade, pois os montadores carregam ferramentas que podem acionar as alavancas das válvulas.
- O plano de isolamento da bomba deve incluir o fechamento do líquido de vedação tanto na entrada como na saída do pote de vedação. Um sistema LOTO pode ajudar a evitar a movimentação acidental da posição da válvula.
- Ao verificar andaimes e liberá-los para uso, é uma boa prática verificar se há válvulas manuais vulneráveis, cuja posição possa ser facilmente alterada, e travá-las.
- Algumas alavancas de válvulas são menos propensas a serem movimentadas acidentalmente, pois primeiro é necessário apertá-las ou pressioná-las.

**Evite que as válvulas ao redor de andaimes sejam acidentalmente alteradas de posição**
