# Explosão de tanque em Niederstedem

Carta de aprendizado EPSC abril 2026

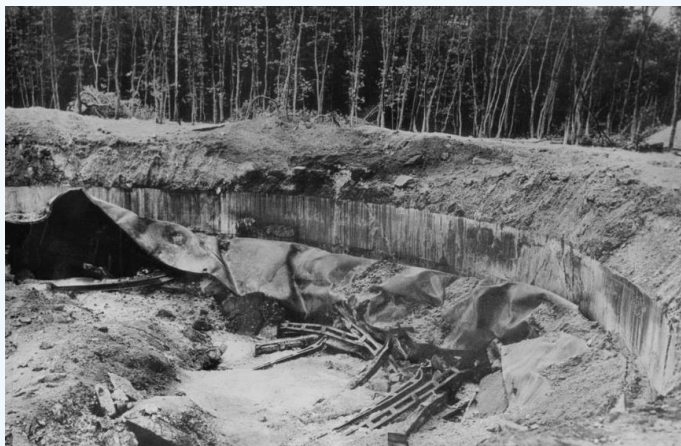
O sistema automático de combate a incêndio utilizando CO<sub>2</sub> foi demonstrado aos visitantes que estavam no topo do tanque de armazenamento.

O tanque contendo a mistura explosiva repentinamente pegou fogo e explodiu. Vinte e nove pessoas perderam a vida no incidente.

- O combustível de aviação (como o querosene) em tanques subterrâneos normalmente permanece abaixo do ponto de combustão de 37°C. Nesse caso, alguns componentes leves e possivelmente um dia quente resultaram em um tanque contendo uma mistura explosiva.
- A área do telhado de um tanque de armazenamento que pode conter uma mistura explosiva não é um local seguro. Limite a ocupação ao essencial.
- O CO<sub>2</sub> é frequentemente usado em equipamentos de combate a incêndio. Quando pulverizado, pode resfriar até -78°C e formar partículas sólidas. Essas partículas podem ficar carregadas estaticamente, especialmente devido à velocidade no ar (seco).
- Quando partículas de CO<sub>2</sub> carregadas se aproximam de um metal (aterrado), elas podem descarregar e criar uma faísca suficiente para inflamar hidrocarbonetos. Isso provavelmente causou a explosão.

**O CO<sub>2</sub> na forma de partículas sólidas pode causar descarga eletrostática!**
