# Yanlışlıkla Açılan Valf

EPSC Öğrenme Sayfası Nisan 2025

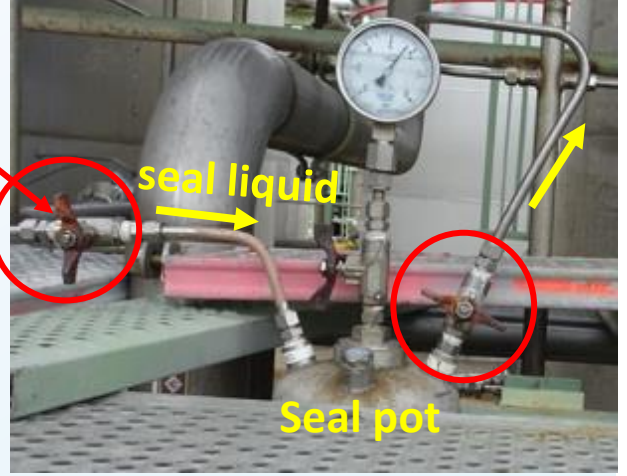
Ortamda iskelede bulunan bir bakım çalışmasında, bir vana yanlışlıkla açıldı. Bu vana alevlenir sıvı bulduran bir seal pot pompasının dolmuş hattındaydı. Seal potun çıkış hattı da yanlışlıkla açılınca 9 ton sıvı kollektörden geçerek toplama kanalına aktı.

- Kırmızı küresel vananın kolları yanlışlıkla temas sonucunda kolaylıkla açılabilir. İskelede çalışanlar vanalara yakın yürüdüklerinden ya da iskele kurulumu sırasında boruları taşıırken etrafa, vana kollarına çarpabileceğinden iskelenin varlığı bu riski artırır.
- Pompa izolasyon planına, hem giriş hem de çıkış tarafının ikisi için de conta sıvısının da kapatılması dahil edilmelidir. LOTO sistemi vana pozisyonunun yanlışlıkla değiştirilmesinin önüne geçebilir.
- İskeleleri kontrol ederken ve kullanımına izin verirken hasar görebilecek ve kolayca açılıp kapanacak manuel vanaları kontrol etmek ve kilitlemek faydalı olabilir.
- Açmadan önce sıkmak ya da bastırmak gerektirdiğinden bazı vana kollarının kazara açılma riski daha düşüktür.

**İskele etrafındaki valflerin yanlışlıkla açılmasının önüne geçin.**
