# Explosión de Niederstedem

Lección aprendida EPSC abril 2026

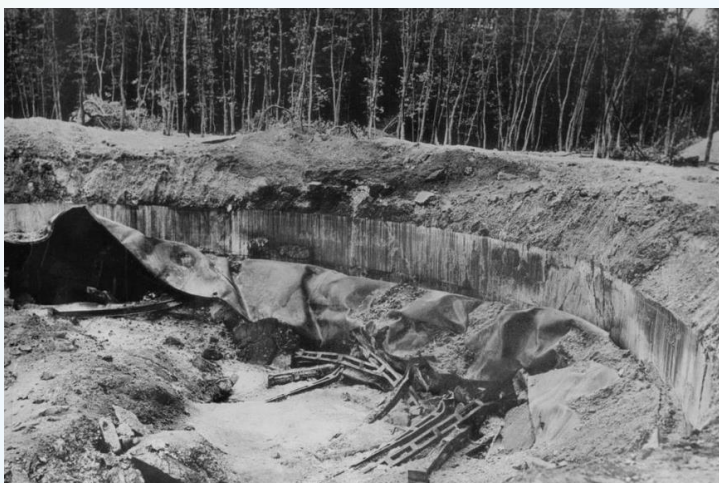
El tanque contenía una mezcla explosiva, repentinamente el tanque se inflamó y explotó. 29 personas perdieron la vida en el incidente.

- El combustible de aviación (como el queroseno) almacenado en tanques subterráneos suele permanecer por debajo del punto de inflamación de 37°C. En este caso, algunos componentes ligeros y, posiblemente, un día caluroso tuvieron como resultado la formación de mezcla explosiva en el tanque.
- El techo de un tanque que puede contener una mezcla explosiva no es un lugar seguro. Se debe limitar su acceso a lo esencial.
- El CO<sub>2</sub> se utiliza frecuentemente en equipos de extinción. Al pulverizarse, puede enfriarse hasta -78 °C y formar partículas sólidas. Estas partículas pueden cargarse electrostáticamente, especialmente debido a la velocidad en aire seco.
- Cuando las partículas de CO<sub>2</sub> cargadas se aproximan a un metal conectado a tierra, pueden descargarse y generar una chispa, suficiente, para encender los hidrocarburos. Esto probablemente causó la explosión.

**El CO<sub>2</sub> en forma de partículas sólidas,  
puede causar descargas electrostáticas**
