Colapso de una cisterna de ferrocarril

Lección aprendida EPSC noviembre 2025

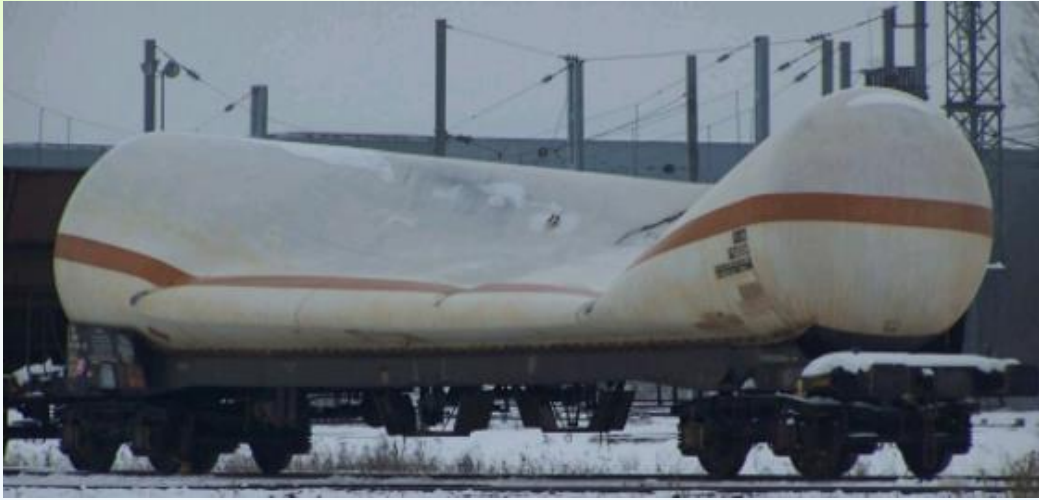
Una cisterna de ferrocarril que contenía butano, colapsó durante una fría noche.

- Por debajo del punto de ebullición del butano, $-0,5\text{ °C}$, la presión en la cisterna cerrada de ferrocarril pasa a ser inferior a la atmosférica: $0,72\text{ bar}$ a -15 °C y $0,57\text{ bar}$ a -20 °C .
- Aunque el metal parezca fuerte, la fuerza ejercida sobre él (F) puede ser muy alta debido a la gran superficie (A): $F = \delta P \times A$.
- La solución intrínsecamente segura y las buenas prácticas son diseñar y construir la cisterna para que resista el vacío total (paredes más gruesas).
- Se deben evitar las válvulas rompedoras de vacío para cisternas con contenido de productos inflamable como el butano, para evitar el peligro de explosión.
- otra solución es mantener una cierta temperatura (por ejemplo, con trazo de vapor). En caso de emergencia, inyectar gas inerte.

Evite que las cisternas colapsen por baja temperatura ambiente
