Éviter que le claquement des PSV n'entraîne une perte de confinement

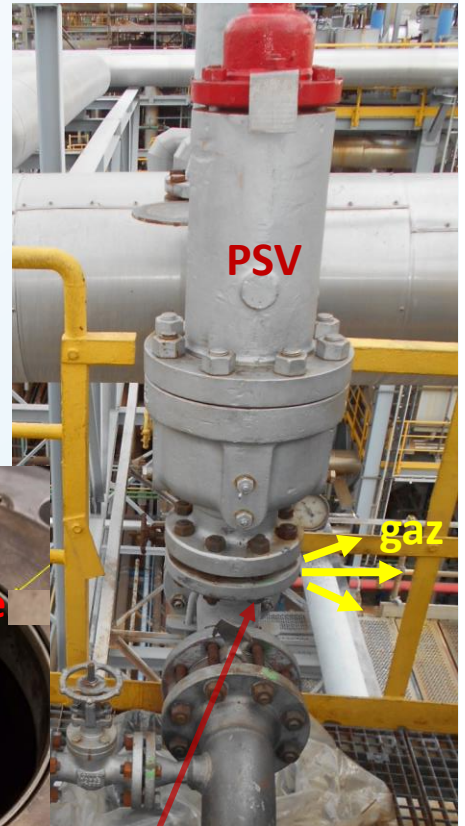
Dans une usine de chlorure de vinyle, une ligne s'est bloquée à la sortie de la tour de trempe, après un four. Le flux principal a été libéré par une soupape (PSV) à environ 22 bar. En raison de fortes vibrations, les boulons de la bride de la PSV se sont desserrés et plusieurs tonnes de gaz toxiques et inflammables ont été libérées.

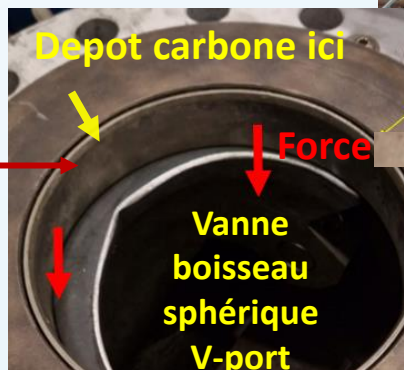
Le dépôt de carbone provenant du four a pressé cette bague vers le bas, bloquant l'ouverture du robinet à boisseau sphérique

- Les soupapes de sécurité qui se déclenchent à haute pression sont sujettes au claquement. Cette vibration rapide a desserré des boulons, ce qui a entraîné une ouverture de la bride d'environ 3 mm. L'API 521 fournit des conseils pour minimiser le broutage des soupapes de sûreté.
- Il a été constaté que les vannes dont la bague de siège est recouverte d'une bague de retenue filetée résistent mieux aux dépôts de carbone, qui ne peuvent plus atteindre la bague de siège.
