Piperack Endommagé

EPSC Learning Sheet June 2025

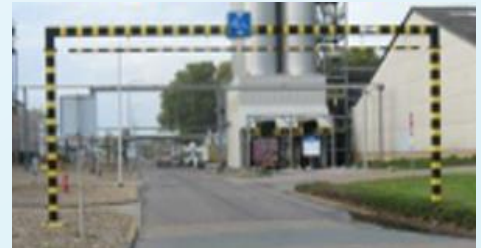
Une grue mobile (120 t) a endommagé un piperack à l'intérieur d'une usine alors qu'elle se rendait dans une autre zone. Celui-ci a été gravement endommagé, sans perte de confinement.

- La flèche n'a pas été complètement abaissée en position de conduite, car le contrepoids l'a bloquée.
- De bonnes procédures, responsabilités et coordination sur le site sont essentielles, mais il s'agit toujours d'un travail effectué par des personnes qui peuvent être soumises à des contraintes de temps et rencontrer des problèmes particuliers, comme c'est le cas ici avec le contrepoids.
- Les zones comportant des passages de tuyauterie dangereux sont souvent protégées à l'entrée par un portique. Cela ne garantit pas que la grue soit bien abaissée.
- S'assurer que les itinéraires sont convenus avec le conducteur.
- Examiner les passages de tuyauterie contenant des produits chimiques très dangereux, en termes de hauteur, de résistance et de protection, et évaluer la nécessité d'une protection physique.

Veiller à ce que les grues n'endommagent pas les piperacks
