Niederstedem tank explosie

EPSC Leerblad April 2026

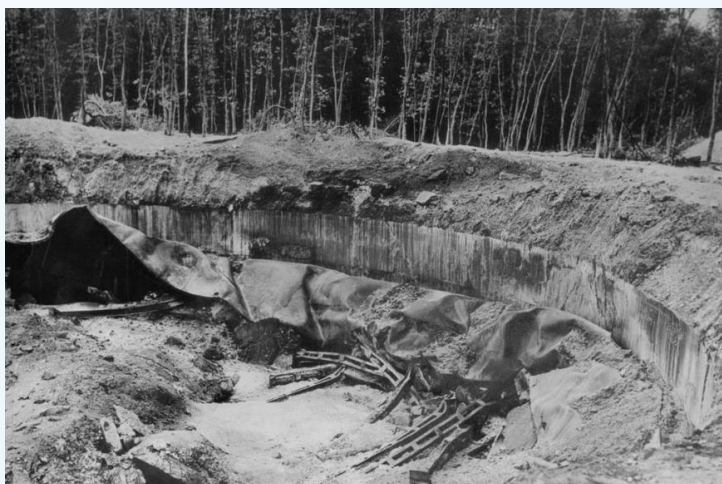
In september 1953 werd een nieuw opslagterrein voor vliegtuigbrandstof in gebruik genomen in Niederstedem (Duitsland). Tijdens een demonstratie van het automatische CO₂-blussysteem, waarbij bezoekers op het tankdak stonden, ontstak een tank met een explosief mengsel plotseling en explodeerde. Hierbij kwamen 29 mensen om.

- Vliegtuigbrandstof (zoals kerosine) blijft in ondergrondse tanks normaal onder het vlampunt van 37 °C. Door lichte componenten en warme omstandigheden kan echter een explosief mengsel ontstaan.
- Het dak van een opslagtank die explosieve dampen kan bevatten is geen veilige plek; beperk aanwezigheid tot strikt noodzakelijke personen.
- CO₂ wordt vaak gebruikt in blusinstallaties. Bij het uitstromen kan het afkoelen tot -78 °C en vaste deeltjes vormen.
- Deze vaste CO₂-deeltjes kunnen door hoge snelheid in droge lucht elektrostatisch opladen.
- Als geladen deeltjes dicht bij geaard metaal komen, kunnen ze ontladen en een vonk veroorzaken die brandbare koolwaterstoffen doet ontbranden. Dit was waarschijnlijk de oorzaak van de explosie.

Vaste CO₂-deeltjes kunnen elektrostatische ontlading veroorzaken.
