# آسیب دیدن مخزن واگن دار بر اثر خلاء

برگه‌ی درس آموزشی - مرکز ایمنی فرایند اروپا - نوامبر ۲۰۲۵

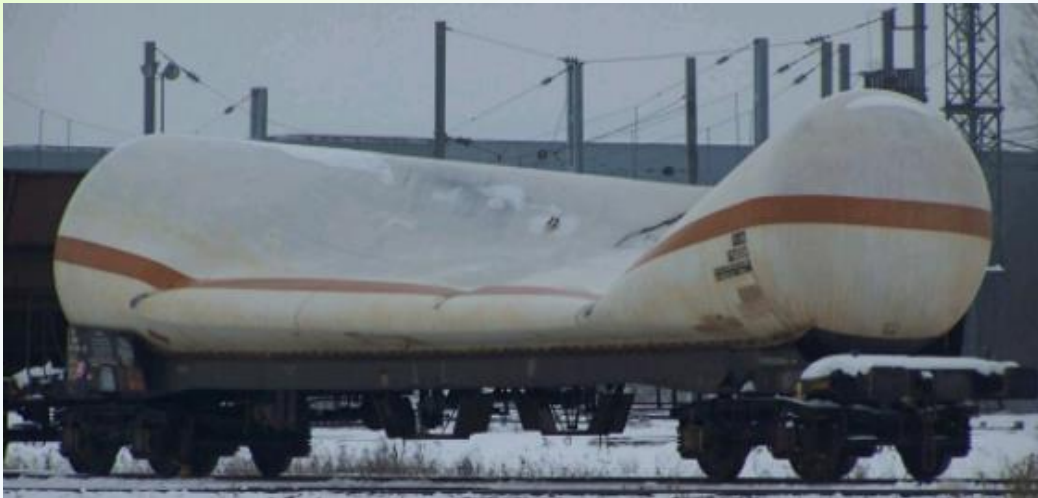
یک واگن مخزن دار که محتوی بوتان بود، در یک شب سرد زمستانی، بر اثر خلاء ایجاد شده، آسیب جدی دید.

- با کاهش دما به کمتر از نقطه جوش بوتان که  $-0,5\text{ }^{\circ}\text{C}$  است، فشار در واگن مخزن دار، کمتر از فشار محیط می شود:  $0,72\text{ bar at } -15\text{ }^{\circ}\text{C}$  و  $0,57\text{ bar at } -20\text{ }^{\circ}\text{C}$
- علی رغم اینکه فلز مخزن، مستحکم بوده اما به دلیل مساحت زیاد سطح (A)، نیروی بسیار زیادی (F) به مخزن وارد می شود:  $F = \delta P \times A$
- بهترین روش یا راه حل ذاتا ایمن پیشنهادی برای این شرایط، طراحی و ساخت مخازنی با دیواره های ضخیم تر یا به اصطلاح مقاوم در برابر خلاء کامل (Full Vacuum Resistant) است.
- در مخازن محتوی مواد قابل اشتعال مانند بوتان، استفاده از خلاء شکن ها (Vacuum Breaker) اشتباه است زیرا خطر انفجار مخزن افزایش می یابد.
- دو روش دیگر برای کنترل این شرایط عبارتند از: کنترل دمای مخزن در یک مقدار مشخص با استفاده از کابل های گرمایش الکتریکی (Heat Tracing) و در شرایط اضطراری افزایش فشار مخزن با تزریق یک گاز خنثی (Inert Gas).

**از آسیب دیدن مخزن بر اثر کاهش دمای محیط، جلوگیری کنید.**
