尼德斯特登储油罐爆炸事故

EPSC 学习页 2026.04

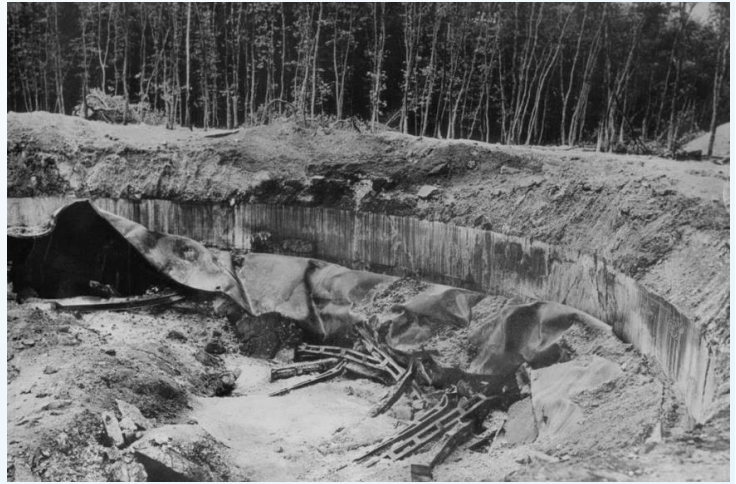
1953年9月，德国尼德斯特登一处航空燃料储存站正式投入使用。当天，工作人员向参观者演示自动CO₂灭火系统，而参观者正站在储油罐的顶部。

储罐内的爆炸性混合气体突然被点燃并发生爆炸，造成29人罹难

- 航空燃料（如煤油）在地下储罐中通常保持在闪点37°C以下。然而，此次事故中，燃料中的轻质组分加之当天较高的气温，导致储罐内形成了爆炸性混合气体。
- 储油罐顶部区域可能存在爆炸性混合气体，绝非安全场所，人员进入应严格限制，仅限必要人员。
- CO₂常被用于灭火设备。喷出时，CO₂可冷却至**-78°C并形成固体颗粒。这些颗粒在（干燥）空气中高速流动时，极易产生静电荷。
- 当带电的CO₂固体颗粒靠近接地金属时，会发生放电并产生电火花，其能量足以点燃烃类物质。这很可能正是本次爆炸的直接原因。
