Columna colapsada

Lección aprendida EPSC octubre 2025

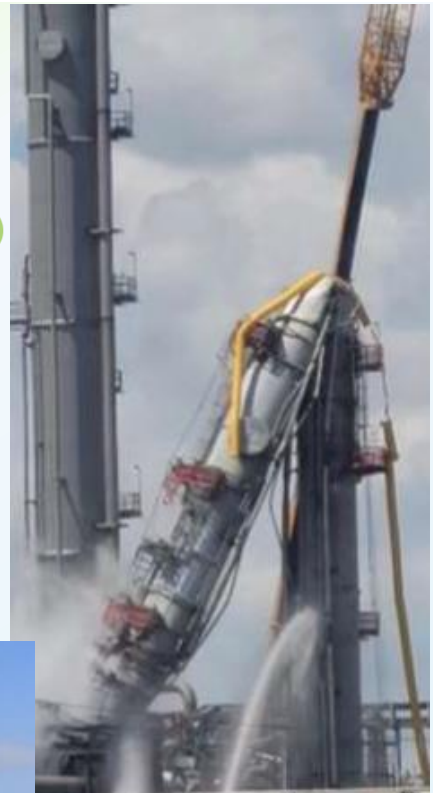
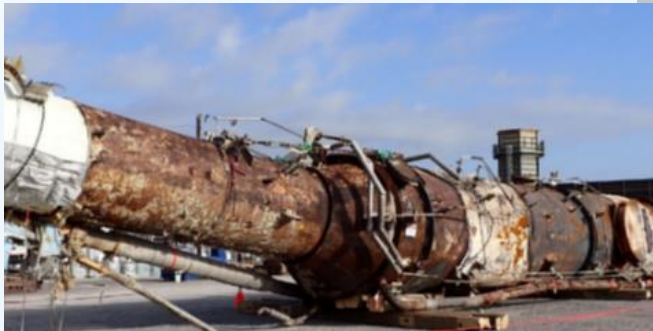
Por trabajos de mantenimiento en una refinería una columna de destilación se paró, limpio y aireo. El aire comenzó a reaccionar con el FeS y los depósitos de carbón del interior de la columna. Debido al calor del fuego interno, la columna colapsó.

- Los equipos de hierro en entornos de crudo y gas pueden formar FeS en su interior. Las torres de relleno son propensas a esto. Al airearse, el FeS reacciona con el oxígeno, incluso a temperatura ambiente. Al aumentar la temperatura, los residuos de hidrocarburos pueden quemarse y el calor puede debilitar rápidamente los equipos metálicos.
- Antes de abrir una torre de refinería, se deben considerar los peligros de los compuestos pirofóricos y de los depósitos autocombustibles.
- La limpieza química puede ayudar a reducir el riesgo de incendio en el relleno al eliminar materiales combustibles, pero no se puede presumir que sea suficiente para eliminar el peligro.
- Tras la apertura se puede implementar un control frecuente de la humedad y la temperatura para controlar el calor de oxidación.
