Explosão do Tanque de Niederstedem

EPSC Learning Sheet Abril 2026

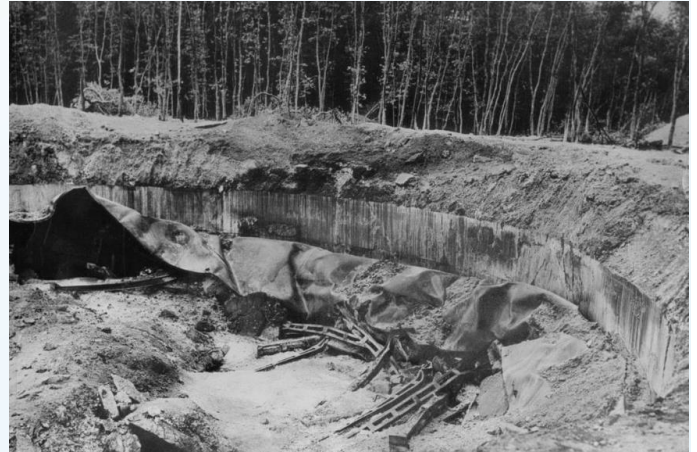
Em setembro de 1953, um parque de armazenagem de combustível para aeronaves foi inaugurado em Niederstedem, Alemanha. O sistema automático de extinção de incêndios com CO₂, foi demonstrado aos visitantes que estavam no telhado do tanque de armazenagem. O tanque, contendo uma mistura explosiva, incendiou-se subitamente e explodiu. 29 pessoas perderam a vida no incidente.

- O combustível para aeronaves (como o querosene) em tanques subterrâneos permanece tipicamente abaixo do ponto de combustão de 37°C. Aqui, alguns componentes leves e, potencialmente, um dia quente resultaram num tanque que continha uma mistura explosiva.
- A área do telhado de um tanque de armazenagem que pode conter uma mistura explosiva não é um local seguro. Limite a ocupação ao essencial.
- O CO₂ é frequentemente utilizado em equipamentos de extinção. Quando pulverizado, pode arrefecer até -78°C e formar partículas sólidas. Estas partículas podem ficar carregadas estaticamente, especialmente devido à velocidade no ar (seco).
- Quando partículas de CO₂ carregadas se aproximam do metal (ligado a terra), podem descarregar e criar uma faísca suficiente para inflamar hidrocarbonetos. Isto provavelmente causou a explosão.

CO₂, como partículas sólidas, pode causar descargas eletrostáticas
