Обвалена колона

EPSC Навчальний лист Жовтень 2025

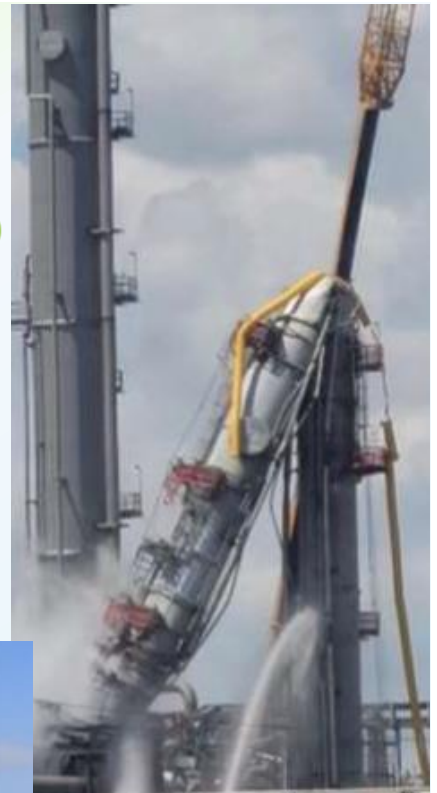
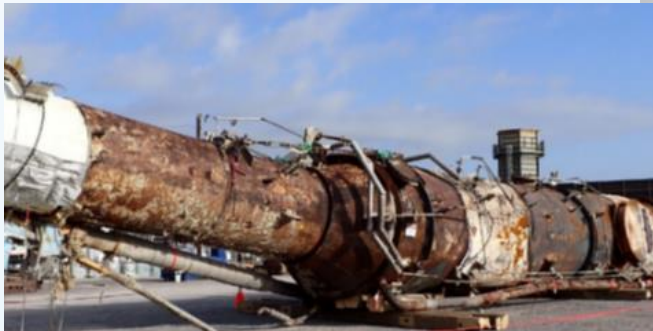
З метою технічного обслуговування дистиляційна колона на нафтопереробному заводі була зупинена, очищена та відкрита. Повітря почало реагувати з FeS та вуглецевими відкладеннями всередині колони. Внаслідок теплового впливу внутрішнього вогню колона обвалилася.

- Залізне обладнання в нафтогазовій галузі може утворювати FeS зсередини. Це особливо характерно для наповнювальних колон. При відкритті FeS реагує з киснем навіть при кімнатній температурі. При підвищенні температури також можуть горіти залишки (гідро)вуглецю, а тепло може швидко послабити металеве обладнання.
- Перед відкриттям колони нафтопереробного заводу необхідно врахувати небезпеку від пірофорних або самонагрівальних відкладень.
- Хімічні методи очищення можуть допомогти зменшити ризик загоряння насадки шляхом видалення горючих матеріалів, але не можна вважати їх достатніми для усунення небезпеки.
- Для контролю тепла окислення після відкриття можна застосовувати часте зволоження та моніторинг температури.
