异丁烯气体爆炸

EPSC 学习页 2024.04

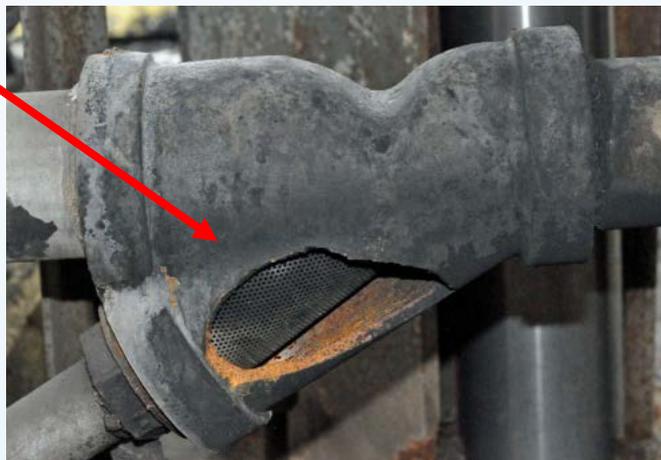
3英寸管道中的Y形过滤器破裂。系统在加压循环后，由于热膨胀引起破裂。泄漏的异丁烯导致气云爆炸，公司破产。

照片取自CSB报道

- 当充满液态烃的密闭系统温度升高时，系统就有可能超压
- 此处这个铸铁的过滤器存在脆性疲劳失效。对于处理危险化学品压力系统来说，建议选择更有韧性的材料
- 有时阀门需要设定锁开以应对热膨胀
- 系统中可以设立热膨胀安全阀，在管道内液体充满并被关闭的阀门堵塞时起作用。
- 根据系统容积，物料，材质和预期的温度变化，涉及的每个工厂必须建立热膨胀安全阀的标准
