Вибух резервуара в Нідерстедемі

EPSC Навчальний лист квітень 2026

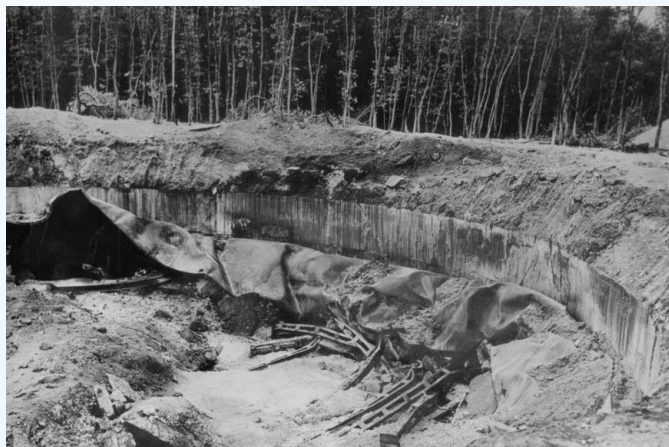
У вересні 1953 року в Нідерстедемі, Німеччина, було введено в експлуатацію резервуарний парк для зберігання авіаційного палива. Відвідувачам, які перебували на даху резервуара, було продемонстровано роботу автоматичної системи пожежогасіння, що використовувала CO₂.

Резервуар, що містив вибухонебезпечну суміш, раптово спалахнув і вибухнув. В результаті інциденту загинули 29 осіб.

- Паливо для літаків (наприклад, гас) у підземних резервуарах зазвичай залишається нижче температури займання 37 °С. У даному випадку деякі легкі компоненти та потенційно теплий день призвели до утворення вибухонебезпечної суміші в резервуарі.
- Покрівля резервуара, який може містити вибухонебезпечну суміш, не є безпечним місцем. Обмежте перебування в цьому місці до необхідного мінімуму.
- CO₂ часто використовується в системах пожежогасіння. При розпиленні він може охолоджуватися до -78 °С і утворювати тверді частинки. Ці частинки можуть заряджатися статичною електрикою, особливо через швидкість руху в (сухому) повітрі.
- Коли заряджені частинки CO₂ наближаються до (заземленого) металу, вони можуть розрядитися і створити іскру, достатню для займання вуглеводнів. Це, найімовірніше, і стало причиною вибуху.

CO₂ у вигляді твердих частинок може спричинити електростатичний розряд.
