Výbuch nádrže v Niederstedeme

EPSC Náučný leták Apríl 2026

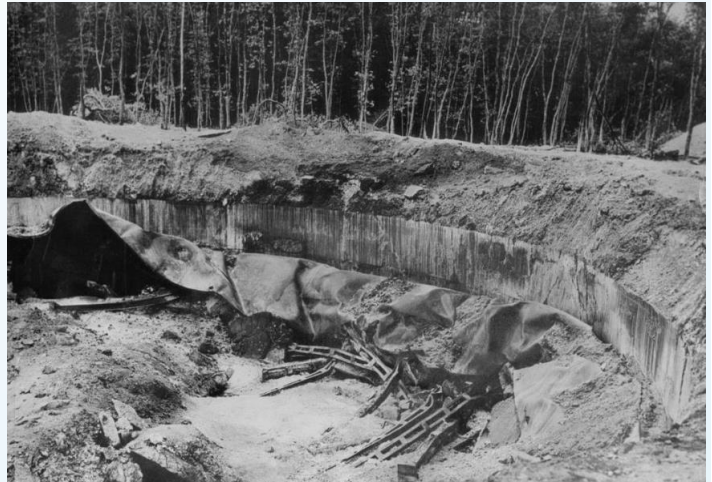
Častice CO₂ v tuhom skupenstve môžu spôsobiť vznik elektrostatického výboja

- Letecké palivo (ako Kerozín) je v podzemných nádržiach štandardne skladované pod teplotou vzplanutia 37 °C. Vyšší obsah ľahších podielov a vyššia denná teplota mohli v tomto prípade viesť k vzniku výbušnej atmosféry v nádrži.
- Prítomnosť osôb na streche skladovacej nádrže, ktorá môže obsahovať výbušnú zmes, obmedzte na nevyhnutné minimum.
- CO₂ je často používaný ako náplň do hasiacich zariadení. Pri rozstrekaní sa môže ochladiť na -78°C a tvoriť tuhé častice. Tieto častice sa hlavne z dôvodu ich rýchleho pohybu (suchým) vzduchom môžu nabiť statickou elektrinou.
- Najpravdepodobnejšou príčinou výbuchu bol elektrostatický výboj nabitých tuhých častíc CO₂ v blízkosti (uzemneného) kovu za vzniku iskry postačujúcej na iniciáciu uhľovodíkov.
