# Explosion vid provtryckning av lagertank med vatten.

EPSC Learning Sheet September 2024

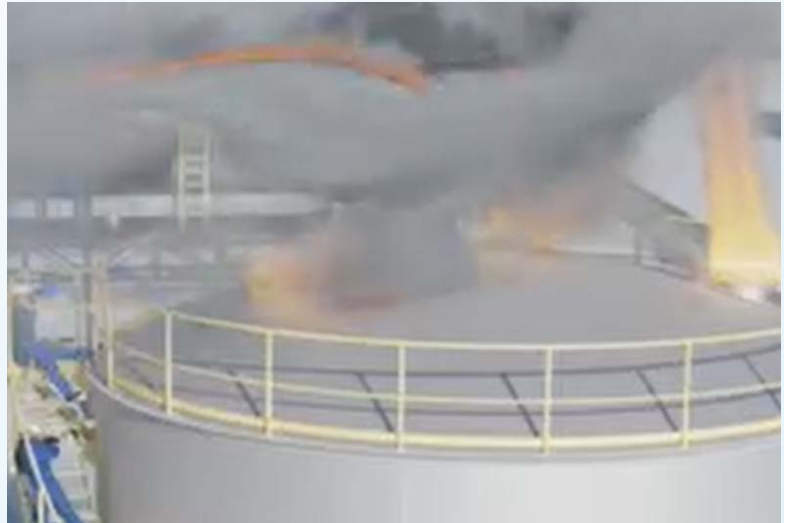
Vid provtryckning av en lagertank med vatten skedde en explosion. Två operatörer som arbetade på tanken skadades.

- Provtryckning av en tank med vatten görs för att säkerställa dess hållfasthet och täthet. I detta fall var vattnet förorenat med brännbar vätska från rörledningarna. En brännbar blandning bildades och antändes.
- Utrym området vid utrustning som ska provtryckas. Det kan uppstå en farlig situation om utrustningen fallerar.
- Säkerställ att ledningar som innehållit kolväten har spolats rena innan de används som fyllningsledningar för vatten.
- Området är ATEX-klassat. Det är möjligt att operatorerna orsakat antändningen.
- För provtryckning krävs en detaljerad plan baserad på en riskanalys.
