Pipe Bloqué

EPSC Learning Sheet , June 2020

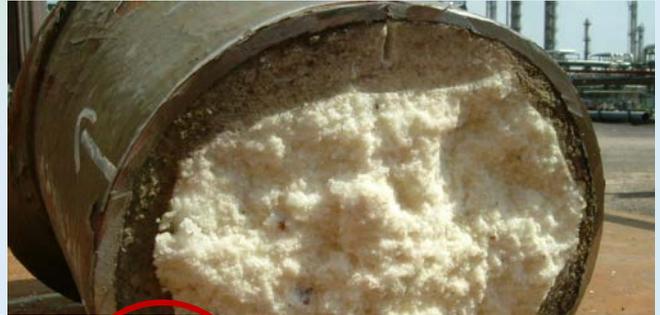
Un pipe de 4 pouces d'une colonne de distillation à l'entrée d'une PSV a été bloqué avec du polymère. Une pression élevée dans le système a déformée le pipe, car la PSV était bloquée.

Polymère
Popcorn

- L'incident s'est produit dans une colonne de distillation dans une raffinerie qui sépare les produits C3 et C4.
- Les liaisons doubles peuvent subir une polymérisation radicalaire. Le butadiène est réputé pour ce phénomène, même à des concentrations faibles (à partir de 30%, selon la température).
- L'oxygène est un initiateur : donc maintenir une concentration en oxygène faible, ajouter les capteur d'O₂ et passiver l'équipement avant le démarrage.
- Les produits polymérisables peuvent s'accumuler dans les points morts, comme dans l'entrée d'une PSV. Le balayage continu de ces lignes peut prévenir les problèmes.
- Apprenez à reconnaître les tuyauteries déformées, par exemple par peinture déformée (voir le cercle rouge).
- Incluez la polymérisation dans les pipe dans l'analyse des risques.

Vérifiez si on peut s'attendre à une polymérisation avec toutes les conséquences liées
